Part of the existing embankment to be excavated to widen the breach and prevent a large reservoir forming during storms

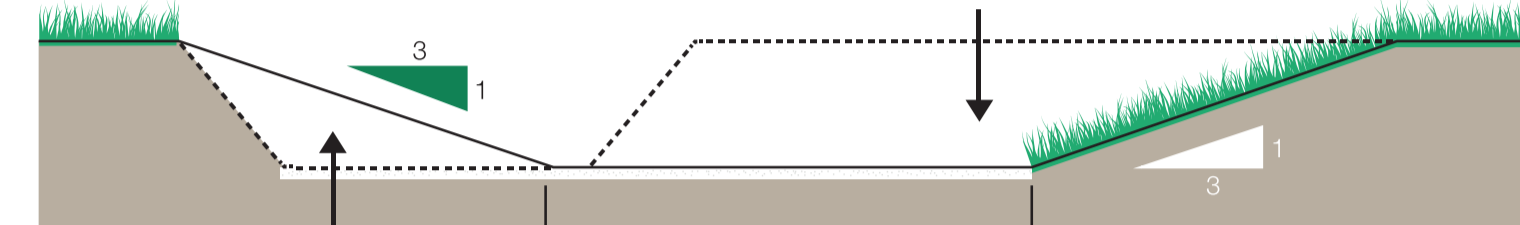
Rhan o'r arglawdd presennol i'w gael ei gloddio i ledu'r bwlch ac atal cronfa fawr o ddŵr rhag ffurfio yn ystod stormydd

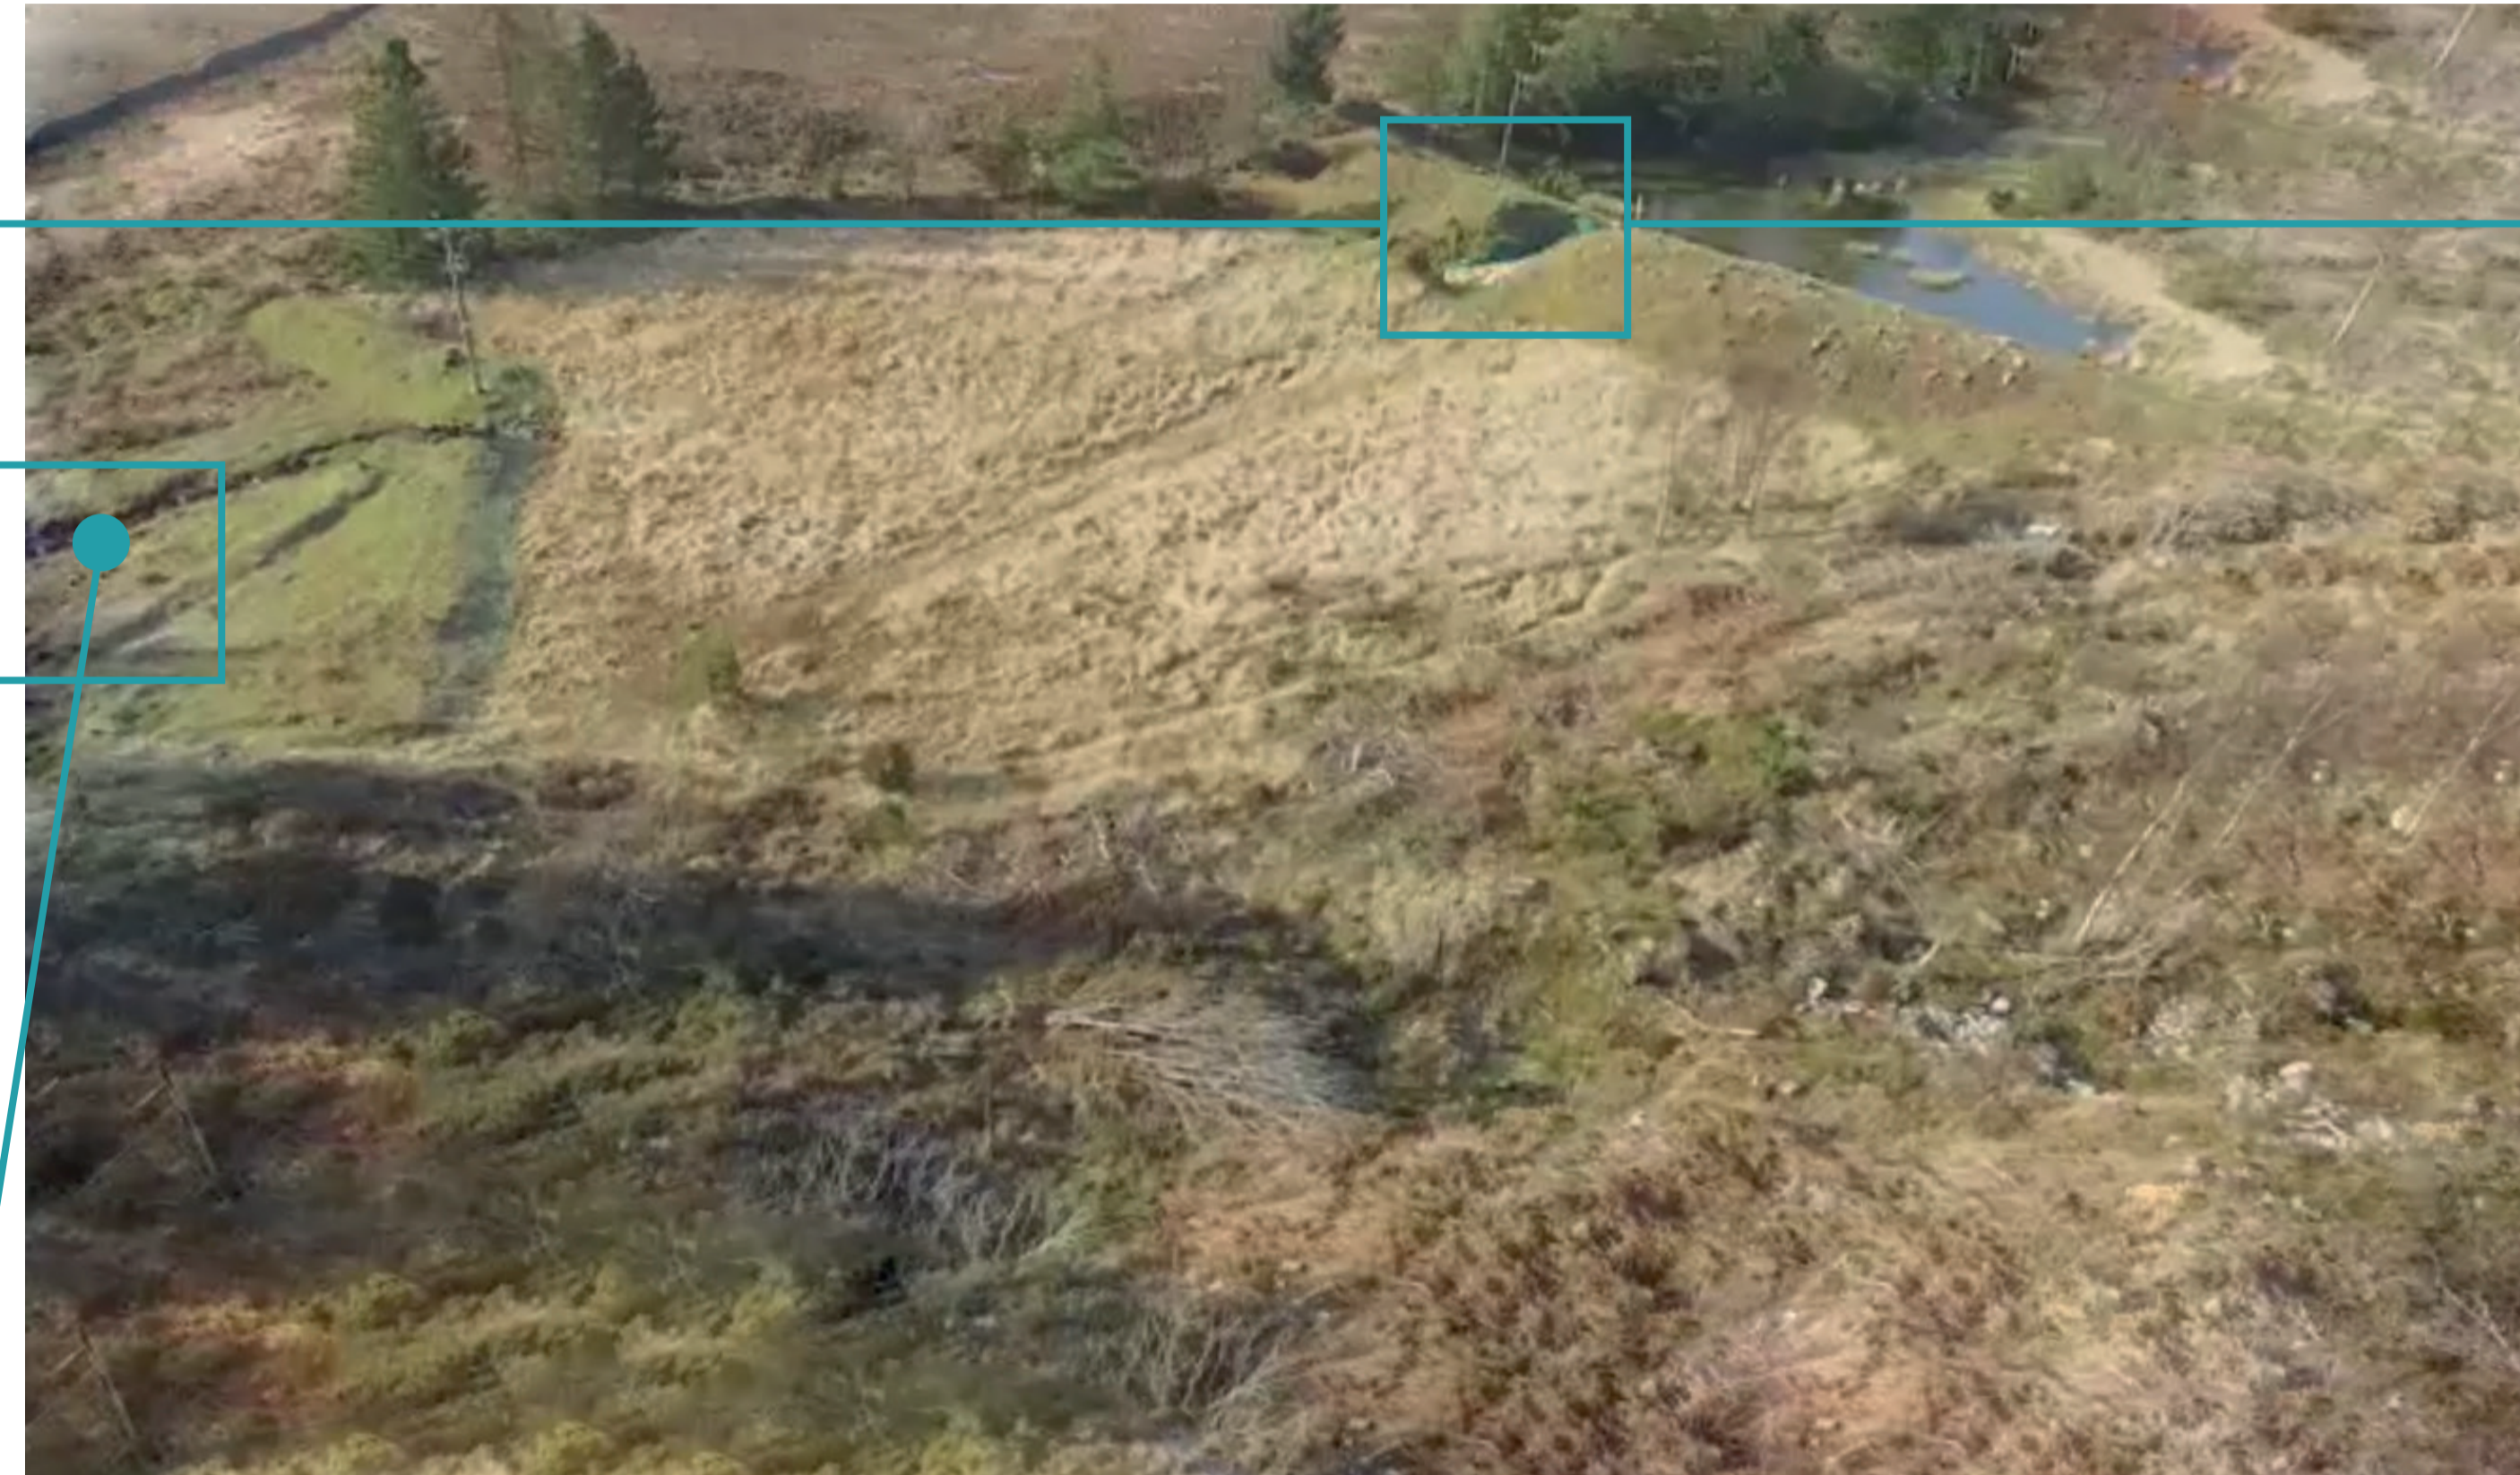
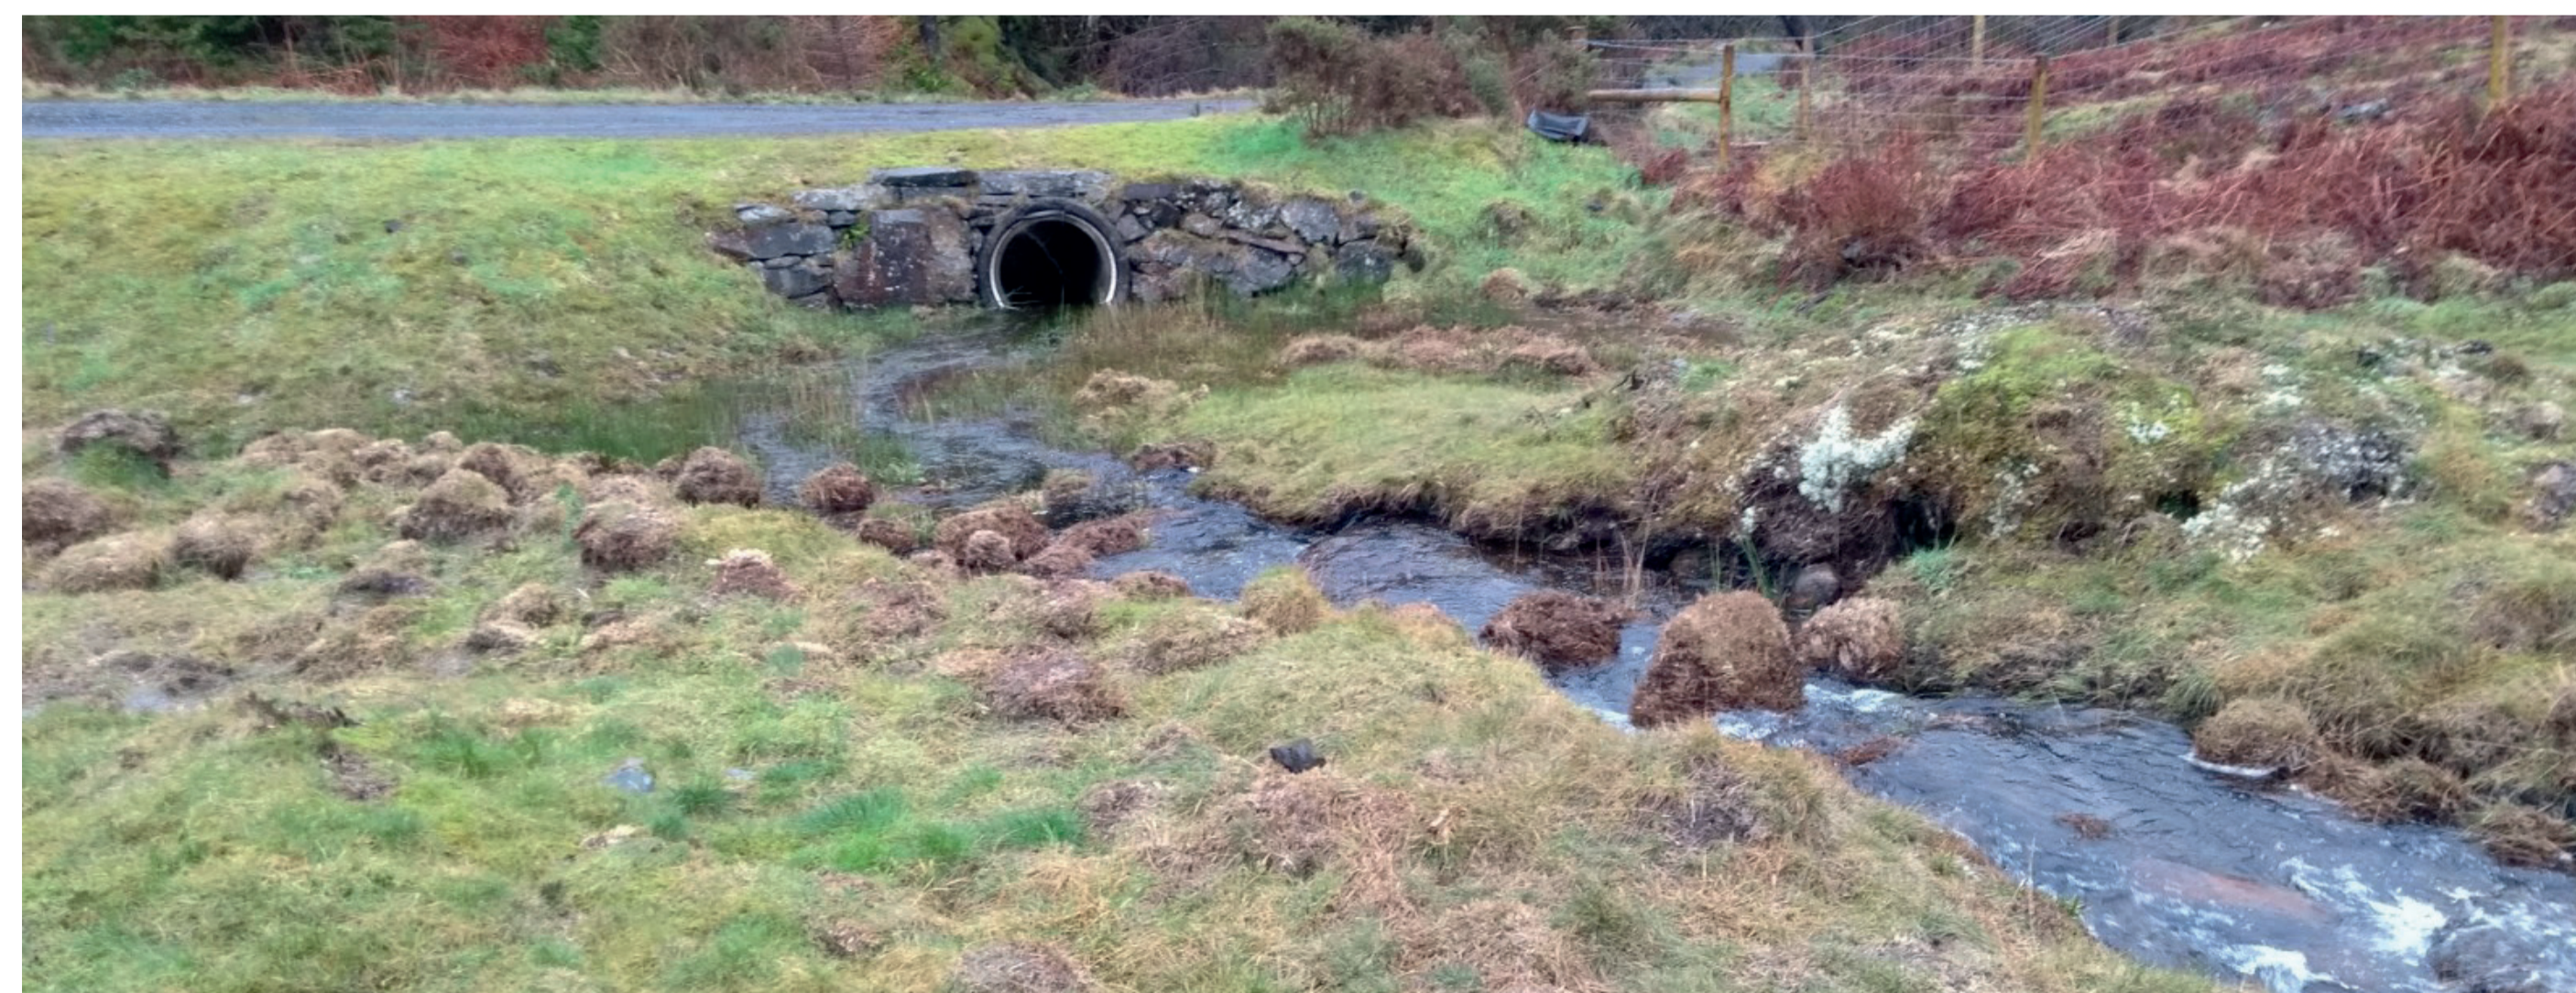
Disodli'r cwlfert cylchog presennol gyda chwlfert blwch mwy.

Existing circular culvert to be replaced with larger box culvert.

Bydd y cylfat yn cael ei ddisodli gan gylfat bocs mwy er mwyn lleihau'r gorlifo ar y trac mynediad i 'Ffridd'.

Culvert to be replaced with larger box culvert to reduce the flooding of access track to 'Ffridd'.

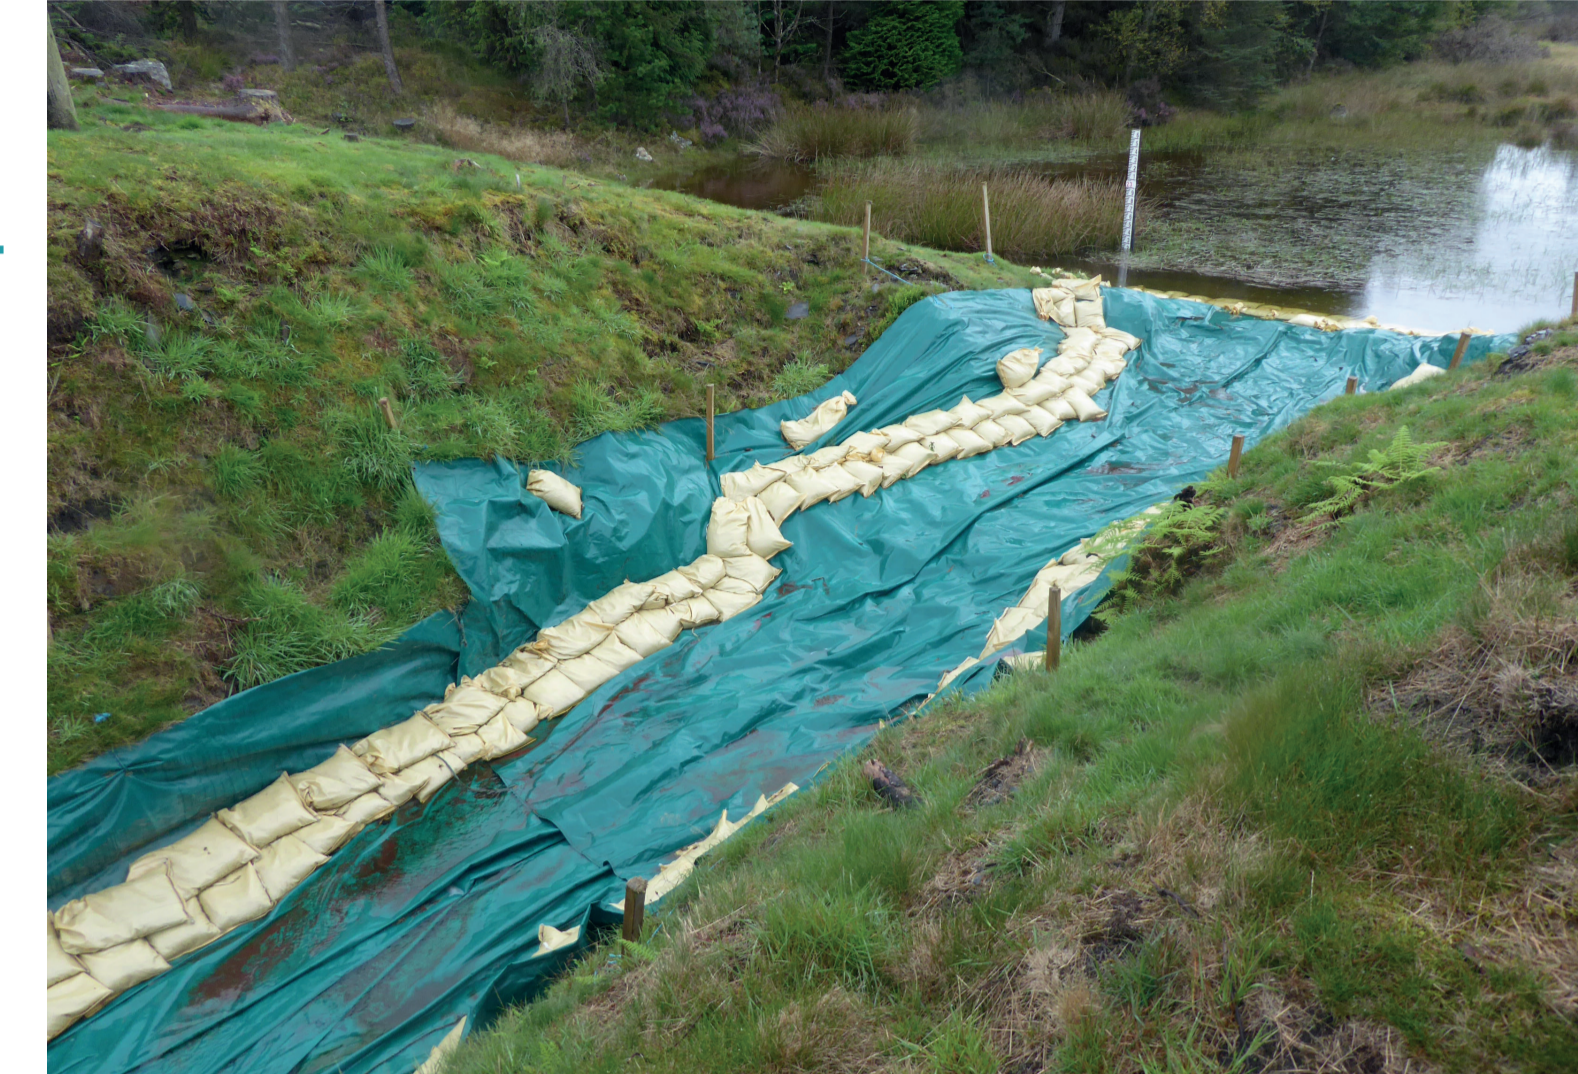
Llyn o'r bwlch presennol sy'n wynebu'r de-orllewin.

Photograph of the existing breach facing southwest.

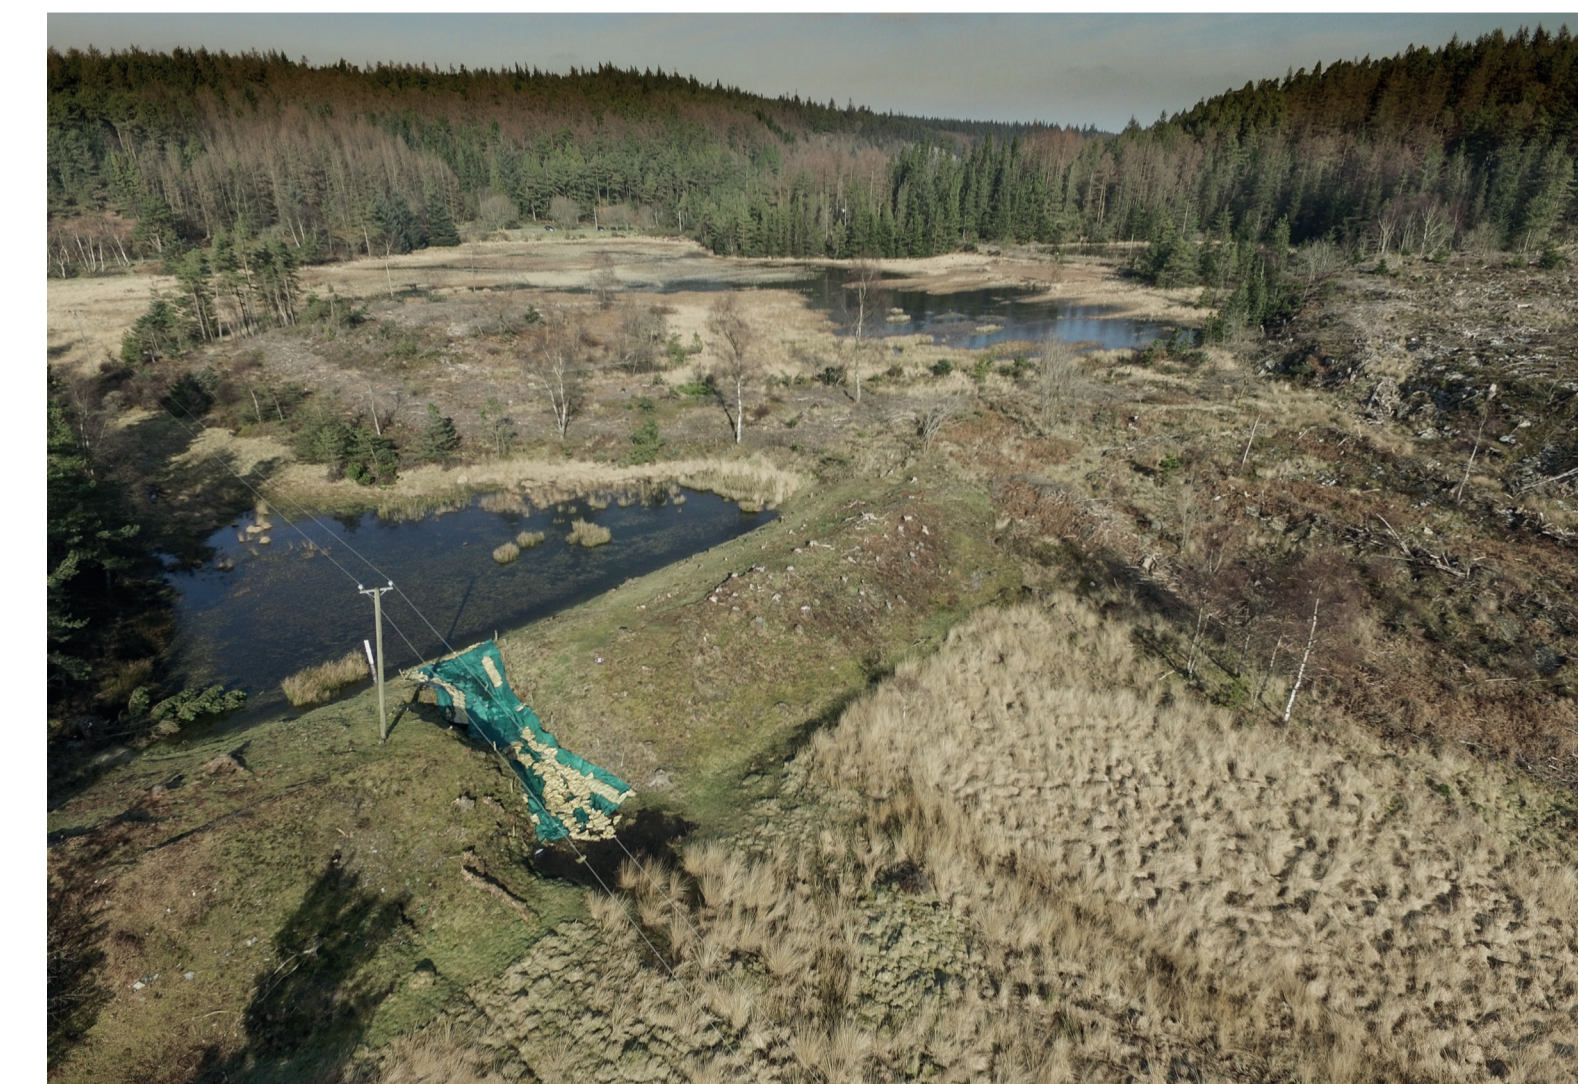
Bydd y polyn trydanol yn cael ei adleoli o'r bwlch gan SSE.

Electrical pole to be relocated away from the breach by SSE.
